USO DE IMÁGENES PARA INTEGRAR INFORMACIÓN SOCIO-SANITARIA PARA LA EVALUACIÓN DE RIESGO.

Sede de Investigación: Centro de Información Metropolitana, Instituto
Superior de Urbanismo, Facultad de Arquitectura, Diseño y Urbanismo¹.
Ministerio de Salud y Desarrollo Social de la Nación ².

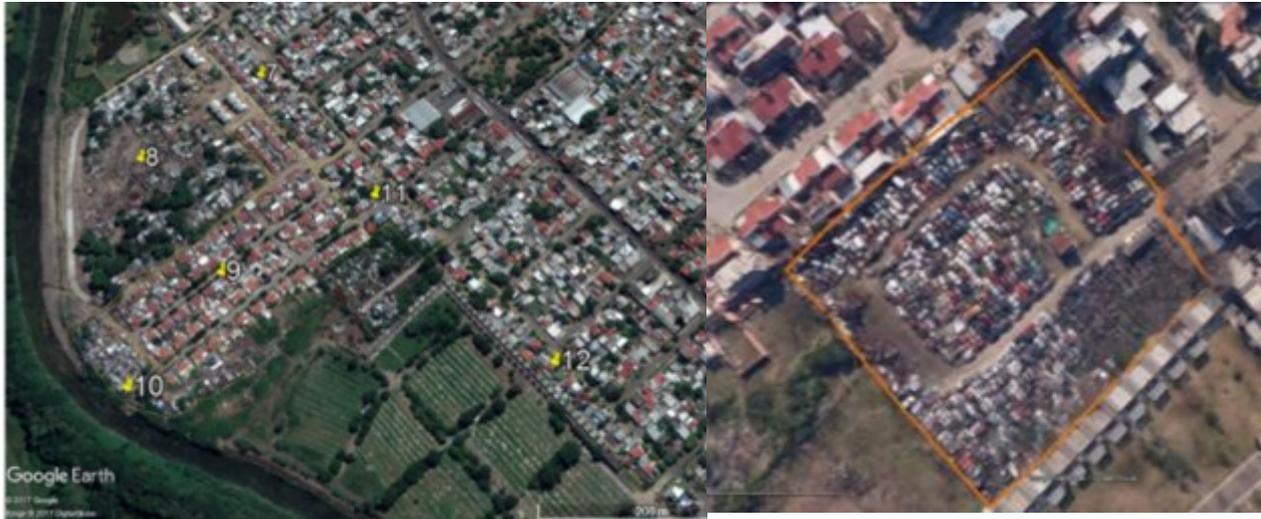
Imagen 3. Fuente CIM

**Radio censal 06 840 04 02, Municipio de Tres de Febrero.
3ª -derecha- Distribución de los puntos muestras
3b -izquierda- Detalle del depósito de autos abandonados**

El límite norte del radio censal es la calle San Luis, lindante con el predio de COMACO. En el Sector N° 8, hay 3 edificios y un grupo de casas conectadas por caminos de tierra internos. Luego se observa una franja de viviendas bien consolidadas (N° 9) que se extiende hasta el camino de la ribera, finalizando hacia el arroyo con una ocupación del terreno con viviendas muy precarias (N°10), ambos sectores limitan con el cementerio y depósito municipal de autos robados -figura 3b-. A lo largo de la calle Luis Ángel Firpo la zona de vivienda quedó subdividida en N° 7, 11 y 12.

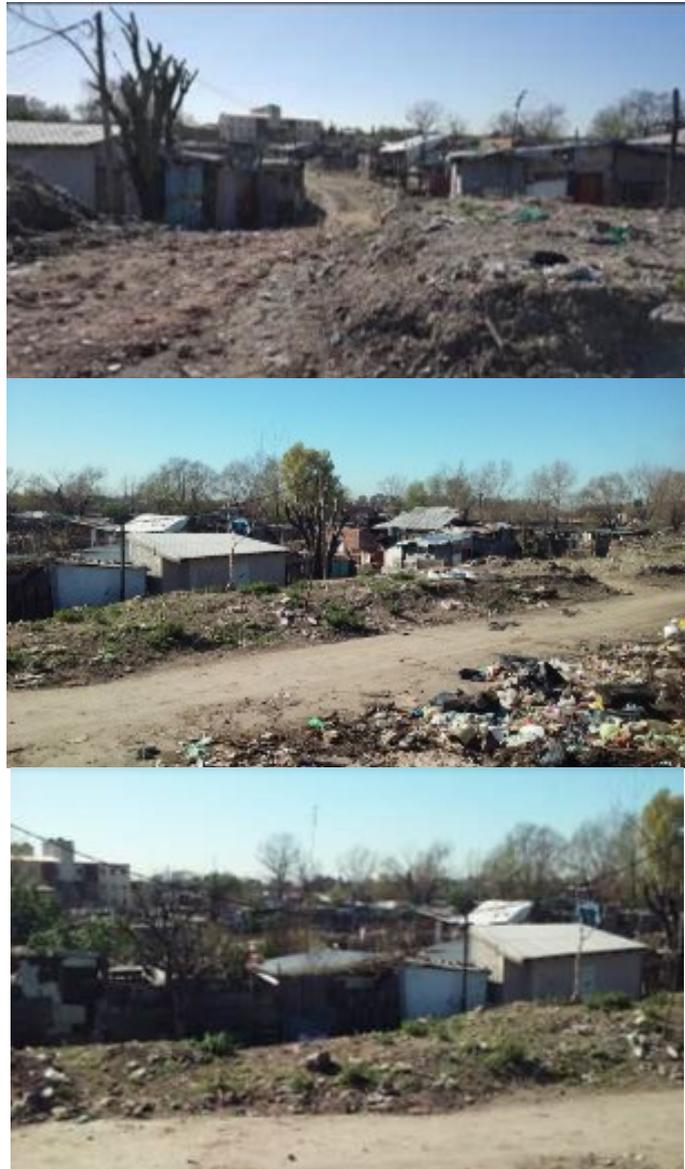
Imagen 4. Fuente CIM

Viviendas por debajo del nivel de los caminos.

El sector N°8 (en mapa) denominado “la palangana” refiere a su condición topográfica llana y baja en relación al terreno circundante. Tiene una superficie de 3.30ha.

Esta característica topográfica sobre las cuales se asienta un gran número de viviendas presenta inconvenientes de inundación / anegamiento por lluvias. Esta cubeta recibe y mantiene el agua de escurrimiento de zonas más alejadas y elevadas, sumado a la cantidad de lluvia caída.

El drenaje de los excedentes hídricos hacia el arroyo se ve en parte impedido por los caminos externos a la palangana por ser más elevados que la base donde se establecen las viviendas (actuando como diques).

La zona más oscura en el centro de la imagen corresponde al sitio denominado como “Palangana”. Refiriendo a su condición topográfica llana y baja en relación al terreno circundante. La verificación en el terreno corresponde con el sector N°8 (en figura 3a y 4).

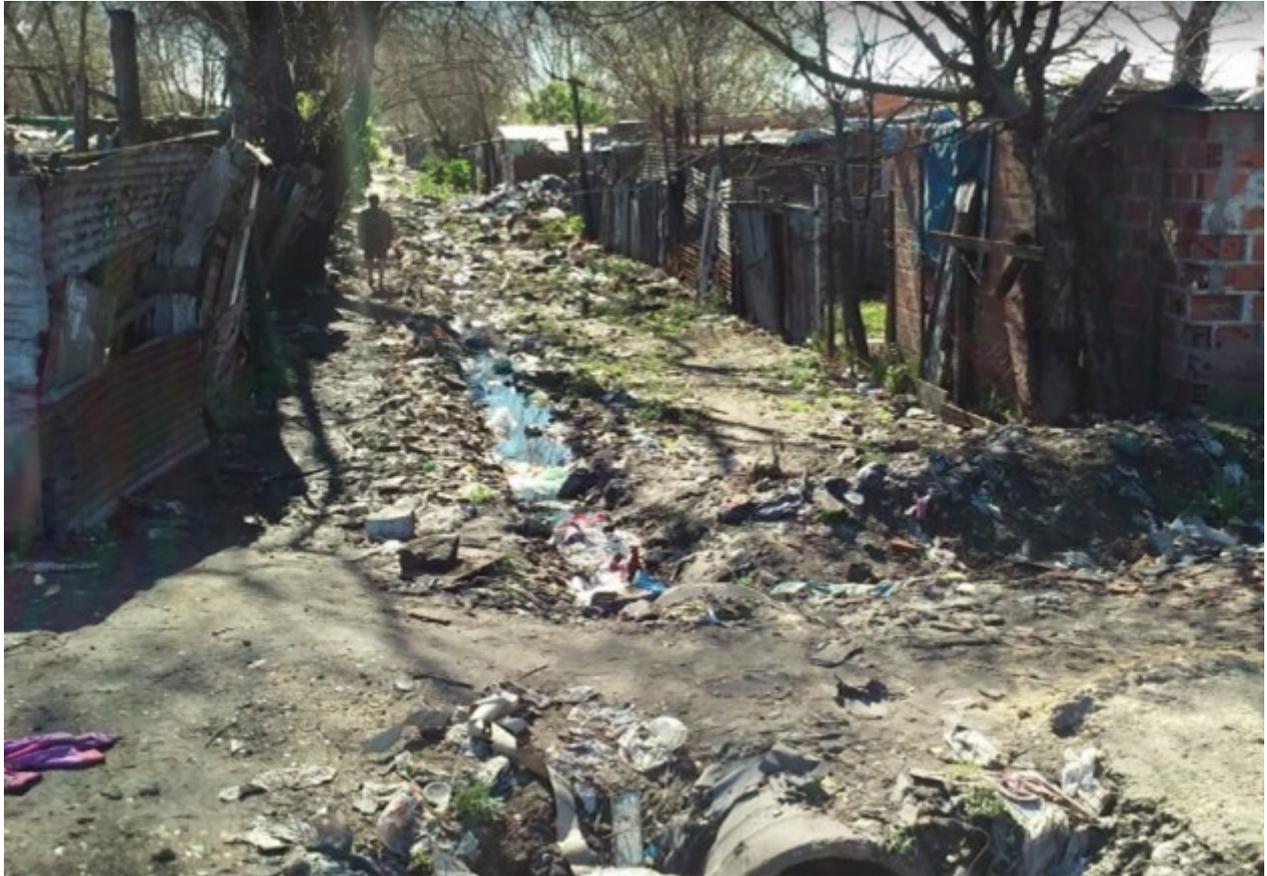
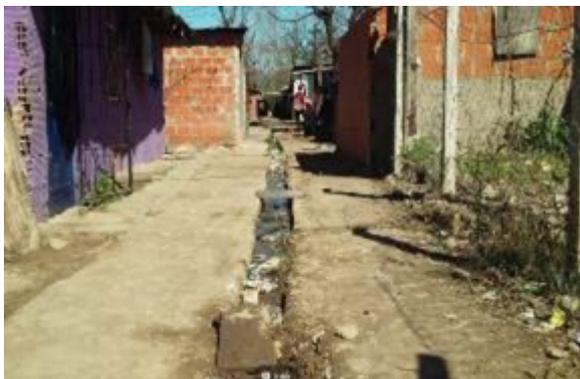
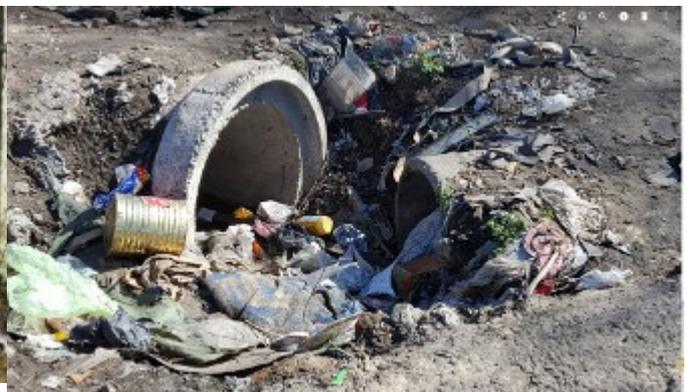
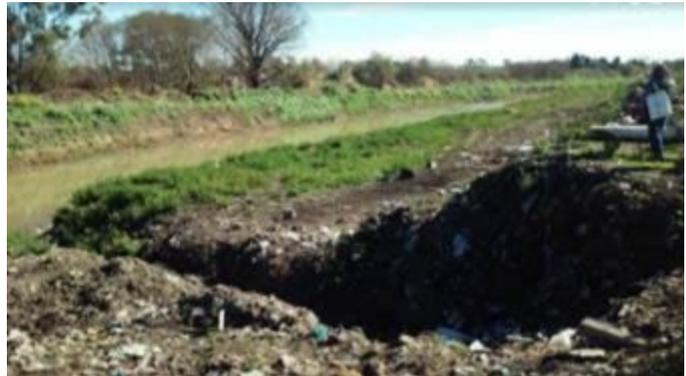
Imagen 5. Fuente CIM

Impedimentos para la evacuación hídrica

Los excedentes hídricos circulan por surcos a cielo abierto entre las viviendas. Estos están tapados por residuos. Los tubos para favorecer el drenaje hacia el arroyo están rotos y tapados de basura.

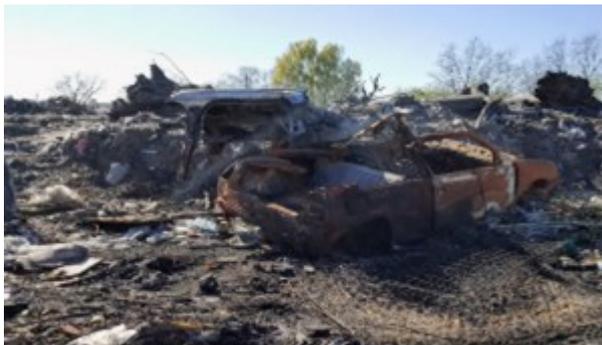
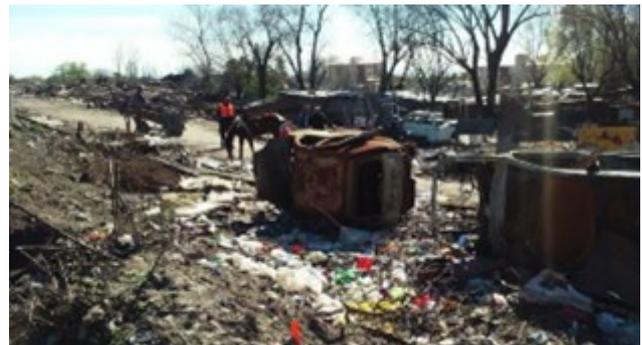
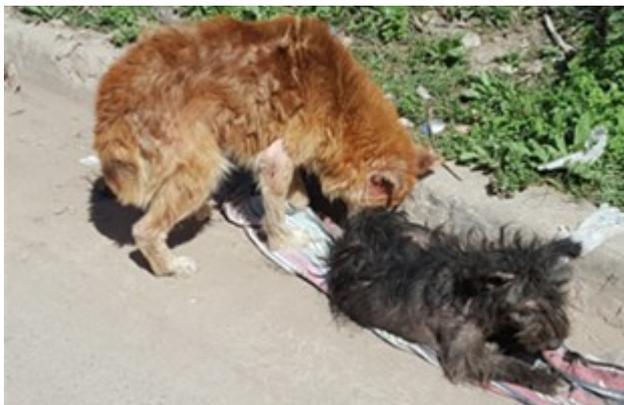
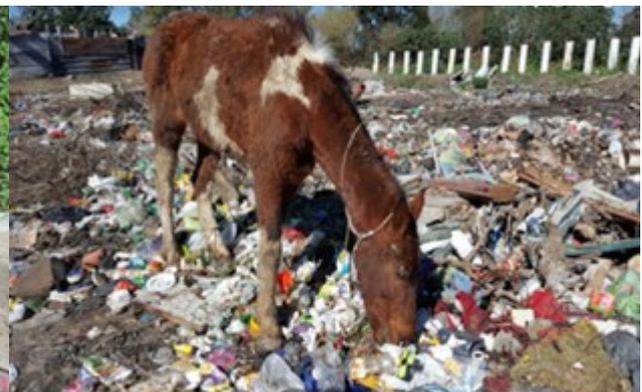
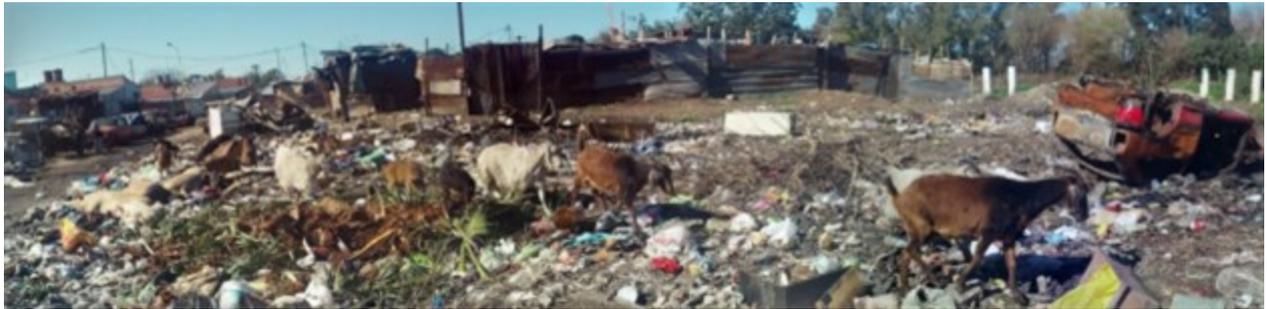
Imagen 6. Fuente CIM

Algunas escenas de la recorrida del barrio.

Presencia de autos quemados y desmantelados en el camino de la ribera separados del predio oficial. Animales (cabras, caballos, cerdos) se mueven y alimentan en el basural. Se observaron muchas crías de perros y gatos. Los vecinos informan sobre el gran número de ratas.

Los vecinos dicen:.. "No hay servicio de recolección diaria ni limpieza periódica del basural" (fig 6 y 8)

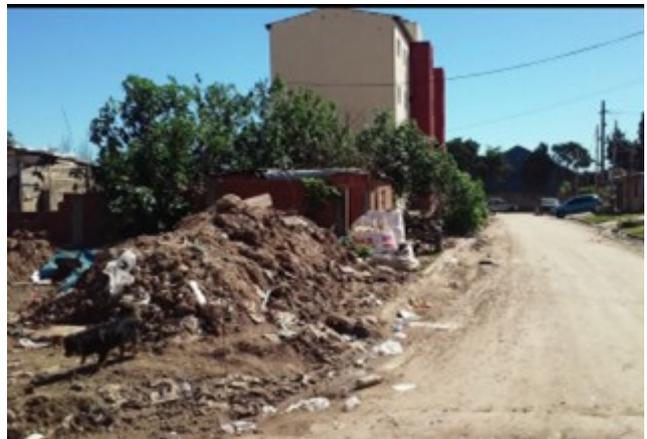
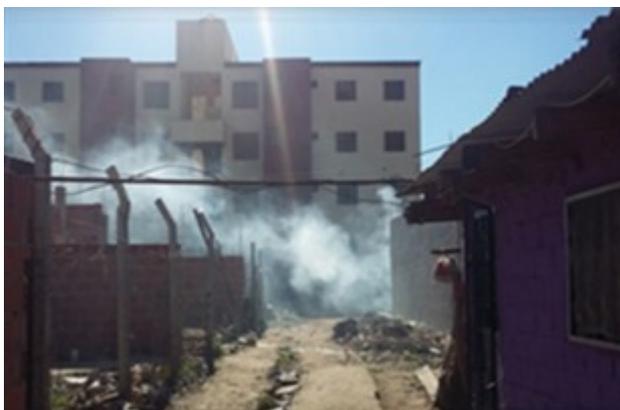
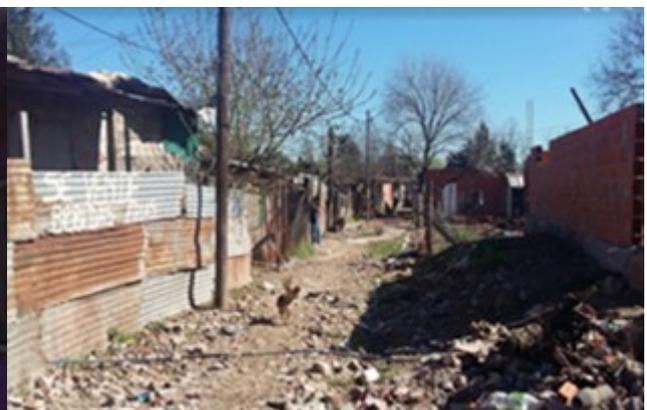
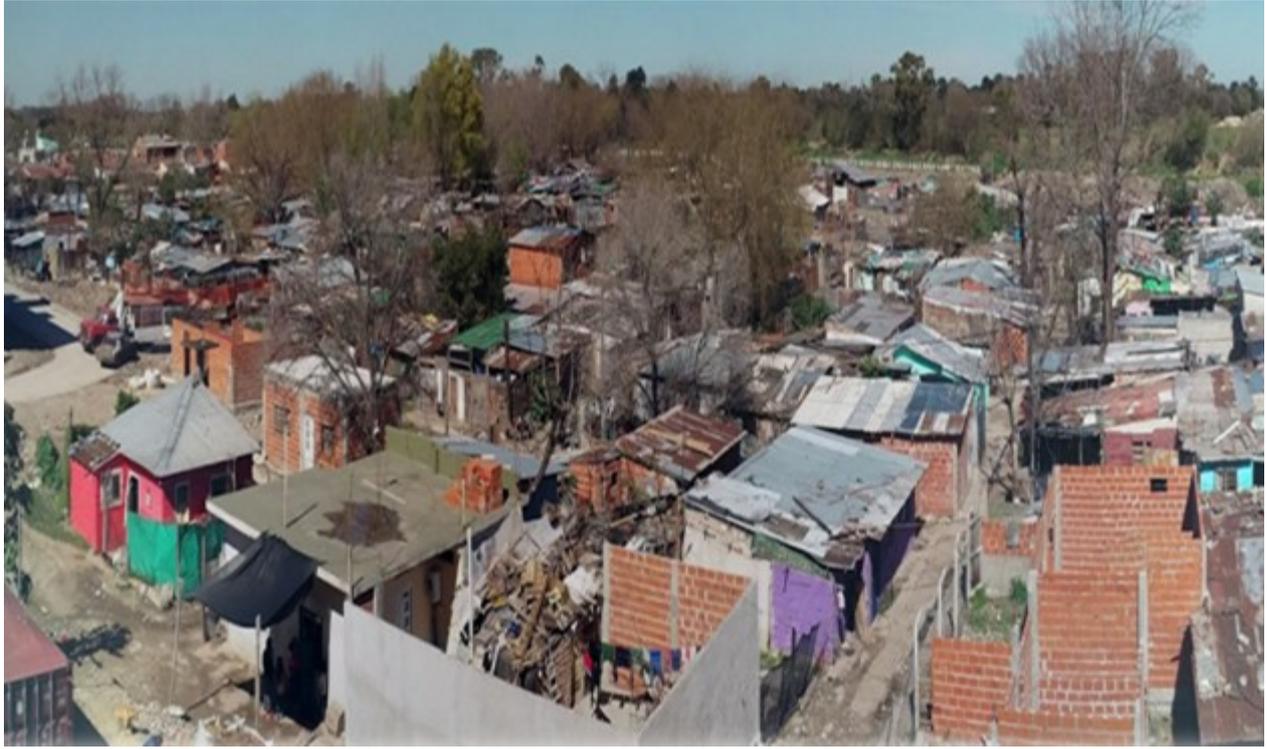
Imagen 7. Fuente CIM

Heterogeneidad constructiva

El crecimiento del barrio y densificación del espacio se da con viviendas con distinto nivel de precariedad integradas por caminos internos.

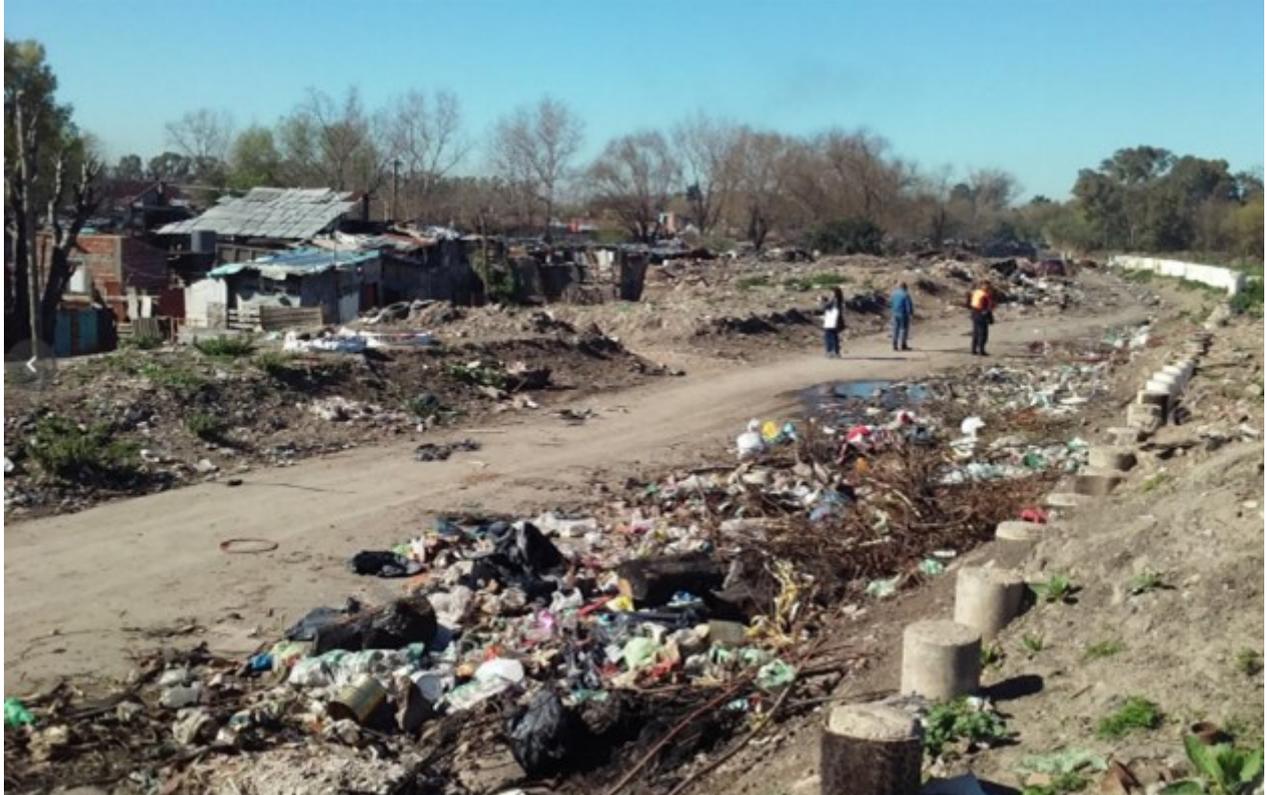
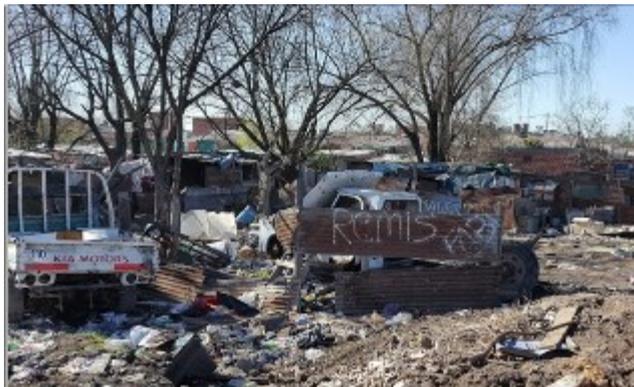
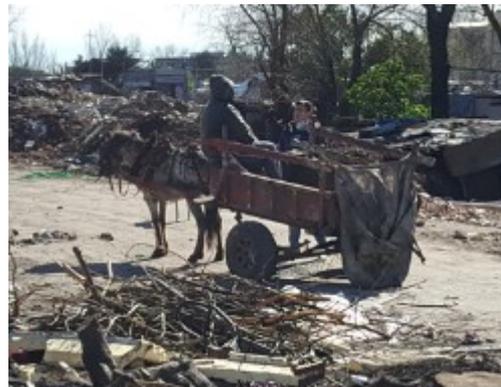
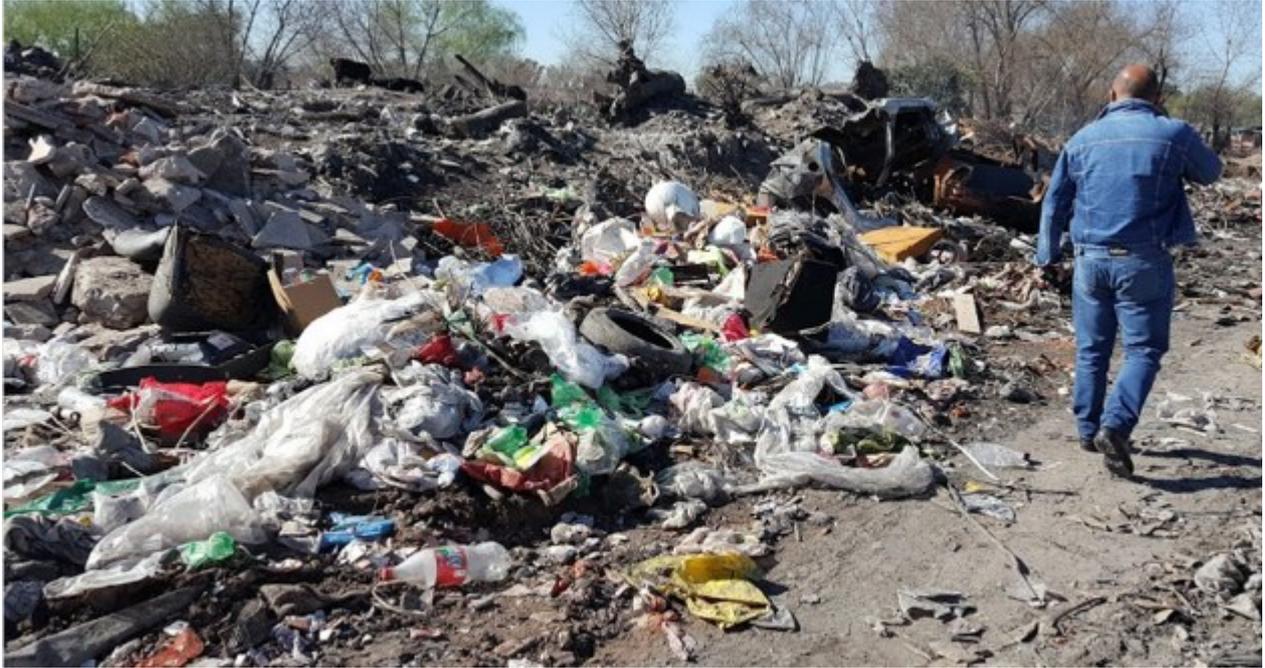
Imagen 8. Fuente CIM

Basural

Humos por quema de basura. Los tonos negros indican las zonas donde la mayor parte de los encuestados dicen que se generan inconvenientes por la quema de basura, en oposición el tono gris claro que indica la respuesta de al menos 1 encuestado. La zona más oscura se encuentra la acumulación de residuos más importante del barrio. En este sector se constataron varios vehículos quemados. Ver figura 8.

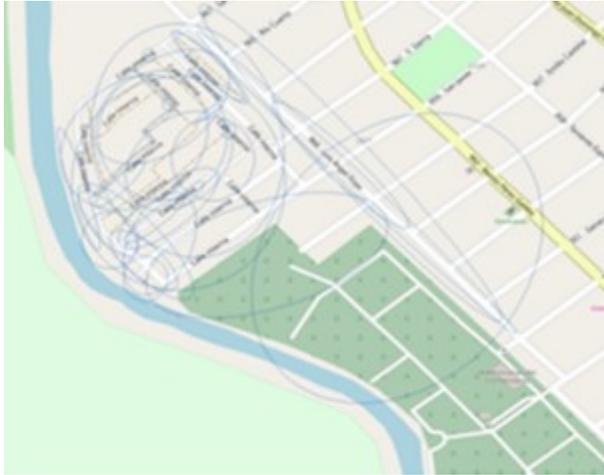
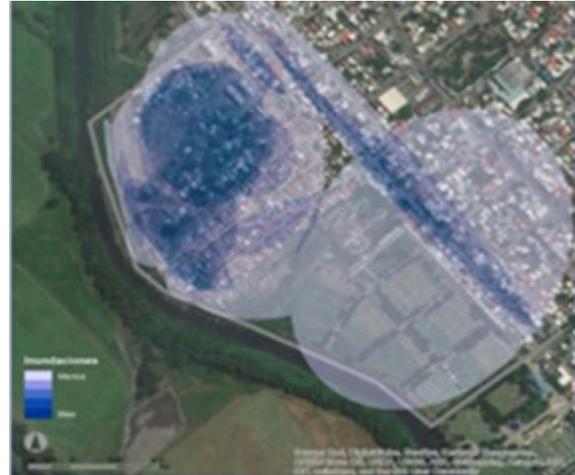
Imagen 9. Fuente CIM

En la figura 9a se muestra el área de afectación del evento “inundación por lluvias” dibujada por cada encuestado. Mediante su integración se observa en tonos más oscuros (azules) las zonas donde la mayor parte de los encuestados dicen que se generan inconvenientes cuando llueve, en oposición a los tonos más claros (celestes) que indica la respuesta de al menos 1 encuestado (figura 9b).

Respuestas gráficas del área afectada por la ocurrencia de inundaciones por lluvia según la percepción de los vecinos. a) –izquierda- respuestas individuales de los encuestados; b) –derecha- respuestas integradas de los vecinos encuestados

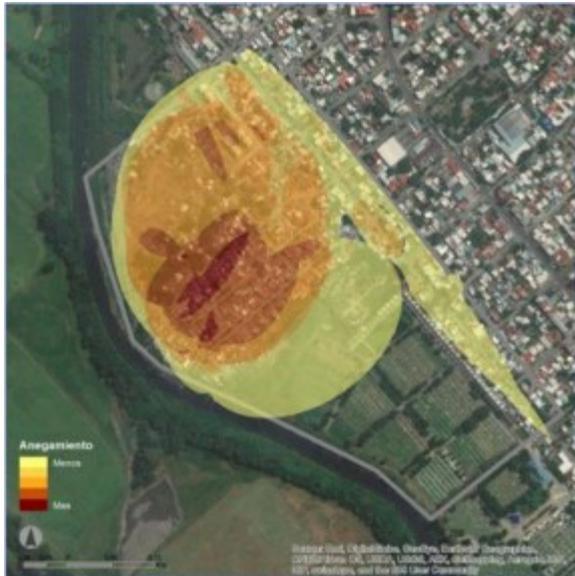
Anegamiento. Los tonos marrones indican las zonas donde la mayor parte de los encuestados dicen que se generan inconvenientes por anegamiento, en oposición el tono amarillo que indica la respuesta de al menos 1 encuestado. La zona más oscura en el centro de la imagen coincide con un importante desnivel del terreno.

Información con alta precisión (el 92 % lo percibe como problema)

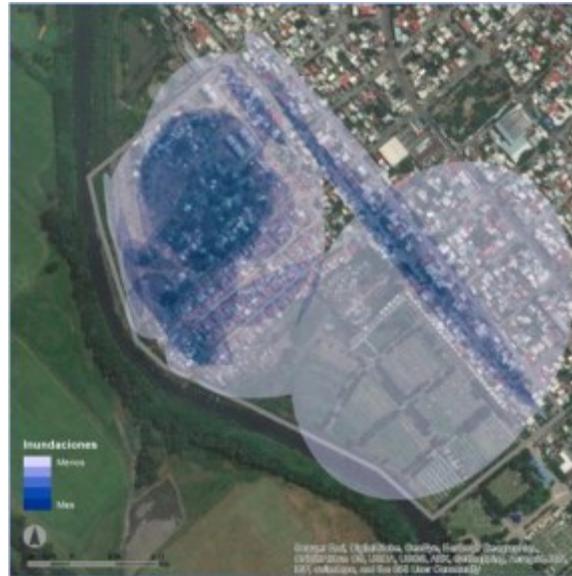
Inundación por lluvia. Los tonos azules indican las zonas donde la mayor parte de los encuestados dicen que se generan inconvenientes cuando llueve, en oposición el tono celeste que indica la respuesta de al menos 1 encuestado. La zona más oscura en el centro de la imagen corresponde a la “Palangana”.

Información con alta precisión (el 92 % lo percibe como problema) y exactitud (verificado por observación en el terreno)

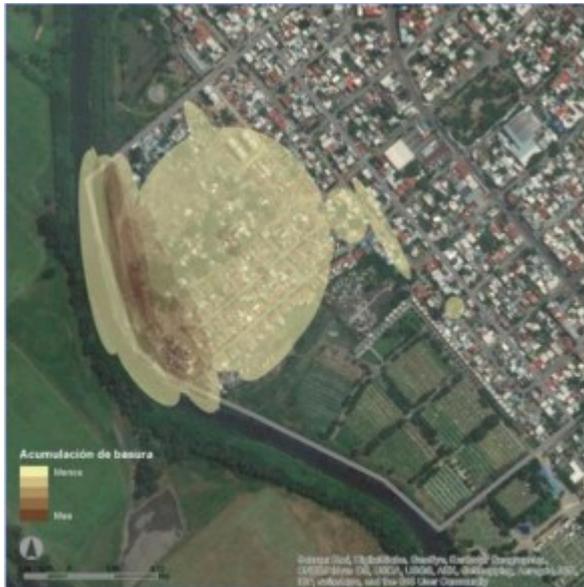
Acumulación de residuos sólidos. Los tonos marrones indican las zonas donde la mayor parte de los encuestados dicen que se generan inconvenientes por la basura, en oposición el tono amarillo que indica la respuesta de al menos 1 encuestado. La zona más oscura coincide con la extensión del basural.

Información con alta precisión (88 % lo percibe como problema) y exactitud (verificado por observación en el terreno)

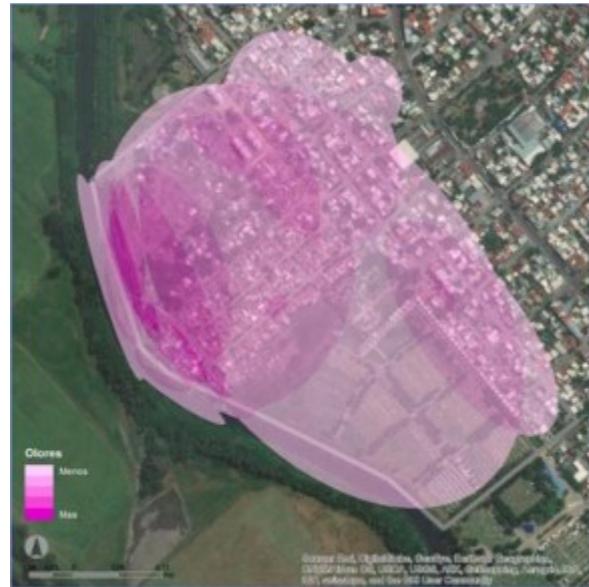
Olores. Los tonos fucsia indican las zonas donde la mayor parte de los encuestados dicen que se generan inconvenientes por los olores, en oposición el tono rosado que indica la respuesta de al menos 1 encuestado. La zona más oscura es coincidente con la presencia del basural, el estancamiento del agua y la cercanía al arroyo.

Información con alta precisión (80 % lo percibe como problema)

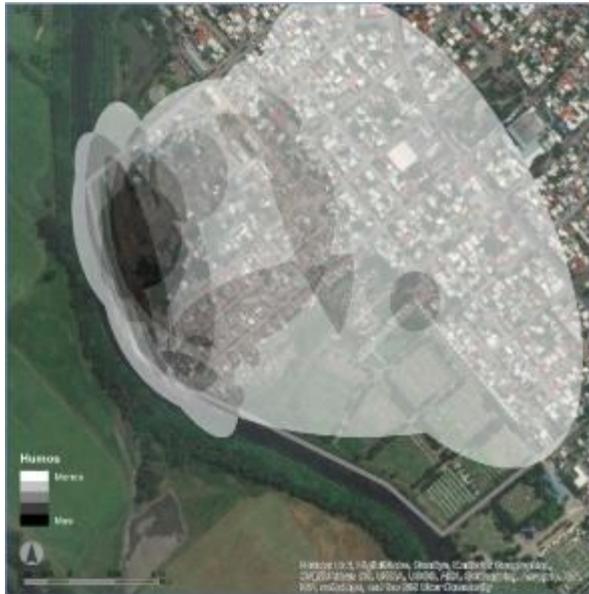
Información con alta precisión (82 % lo percibe como problema)

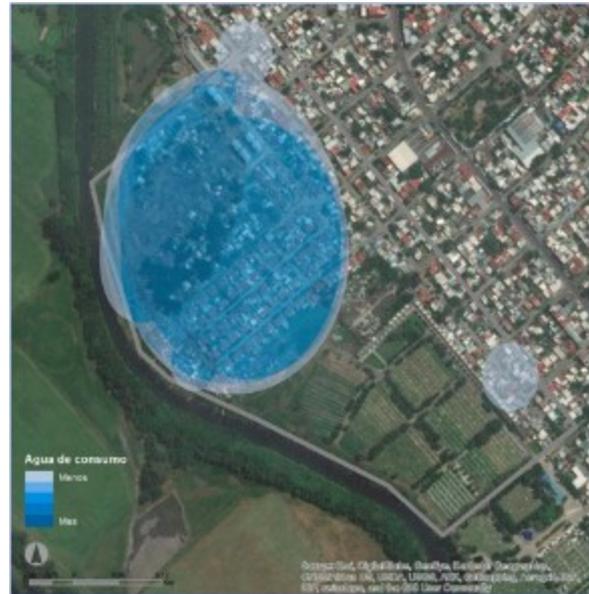
Agua de consumo. Informan sobre la baja calidad según la presencia de color, olor, y/o polvillo. Los tonos azules indican las zonas donde la mayor parte de los encuestados dicen tener inconvenientes con el agua que consumen. Se observa respuestas espacialmente homogéneas.

Información con alta precisión (60 % lo percibe como problema)

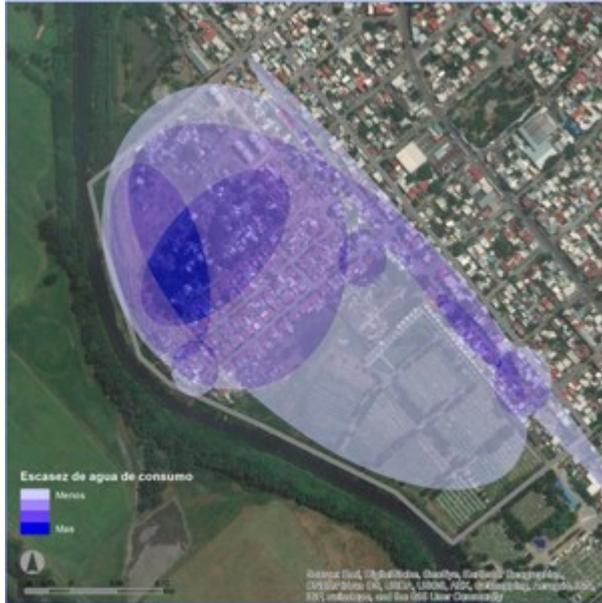
Escasez de agua de consumo. Los tonos violetas indican las zonas donde la mayor parte de los encuestados dicen tener poca cantidad de agua especialmente durante el verano en oposición el tono lila que indica la respuesta de al menos 1 encuestado.

Información con moderada precisión (44 % lo percibe como problema)

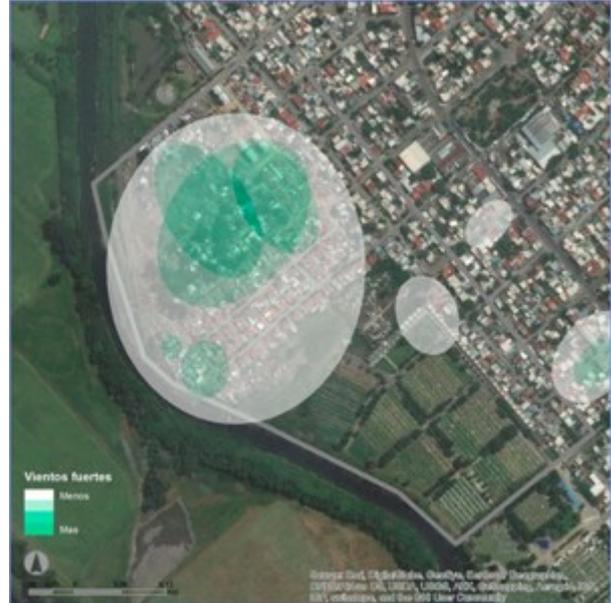
Vientos fuertes. Los tonos verdes indican las zonas donde la mayor parte de los encuestados identifican daños generados por los vientos fuertes en oposición el tono blanco que indica la respuesta de al menos 1 encuestado.

Información con moderada precisión (32 % lo percibe como problema)

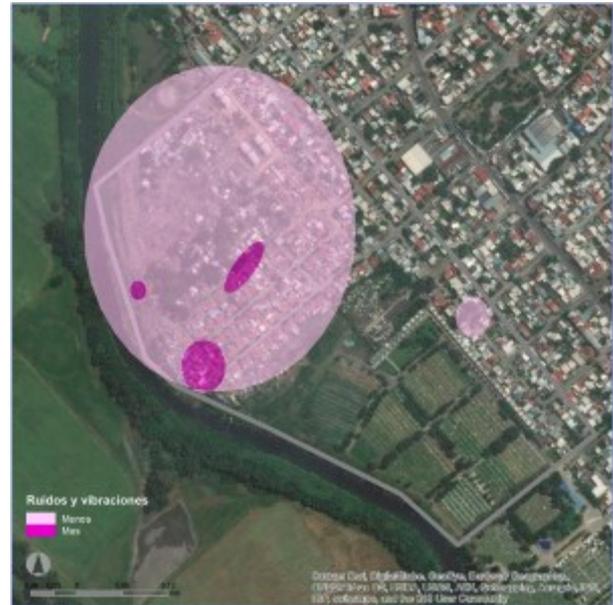
Ruidos y vibraciones. Los tonos rosa fuerte indican las zonas donde la mayor parte de los encuestados dicen tener ruidos en oposición el tono blancos que indica la respuesta de al menos 1 encuestado.

Información con baja precisión (16% lo percibe como problema)

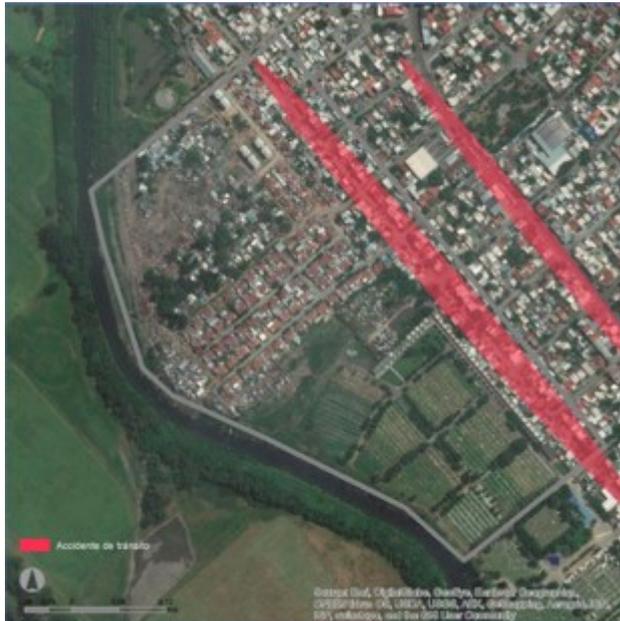
Incidentes viales. Los tonos rojos indican las zonas donde ocurren accidentes de tránsito frecuentemente

Información con baja precisión (el 8 % lo percibe como problema) y exacta (delimitación de vías con elevado caudal vehicular y tránsito pesado)

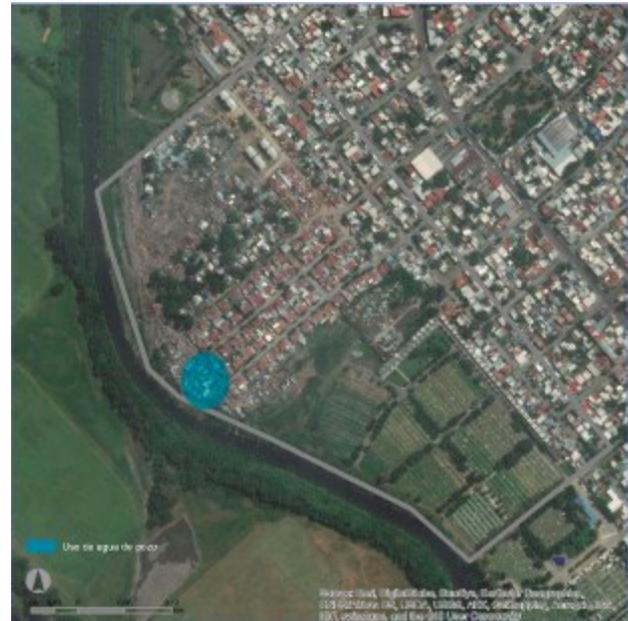
Uso de agua de pozo individual Se indica zona de consumo de agua de pozo

Información con baja precisión (el 12% lo percibe como problema) pero exacta (verificado con análisis de laboratorio)

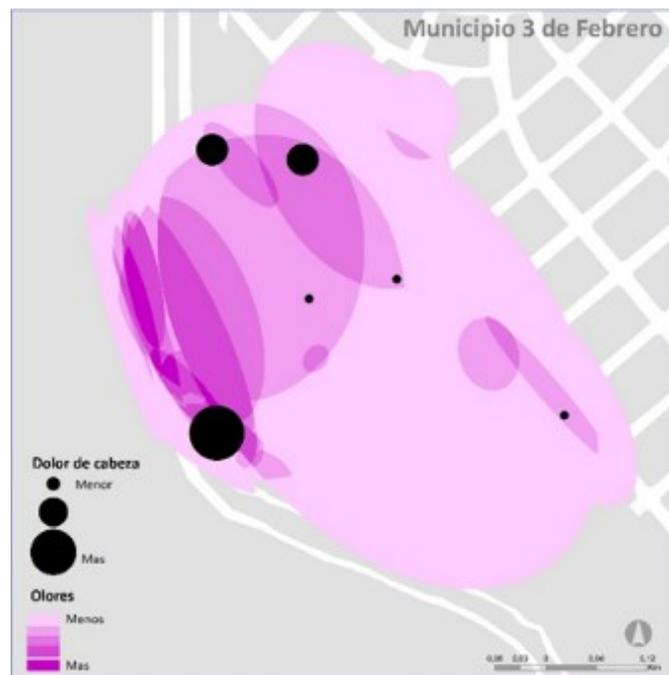
La agrupación de la mayoría de los vecinos encuestados que sufren dolor de cabeza coincidió geográficamente con las zonas fuentes de malos olores

La exposición diaria a malos olores está asociada al dolor de cabeza, a la falta de concentración, a la ansiedad y a las alteraciones del sueño. Sin embargo los olores en el ambiente no reciben la atención que merece ni por parte de las autoridades competentes ni por los responsables de su emisión.

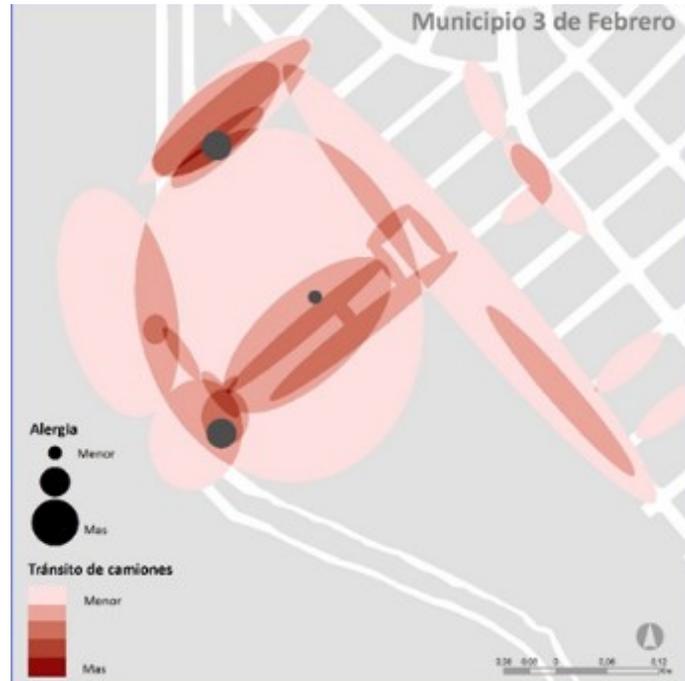
La agrupación de la mayoría de los vecinos encuestados que sufren alergias (cutáneas/ respiratorias) coincidió geográficamente con las zonas con tránsito de camiones.

Los principales contaminantes atmosféricos son el material particulado, el dióxido de azufre, el monóxido de carbono, el ozono, los óxidos de nitrógeno y compuestos orgánicos volátiles. Además, muchos metales pesados se encuentran presentes en el material particulado en la atmósfera. Estos contaminantes producen una gran variedad de efectos en la salud.

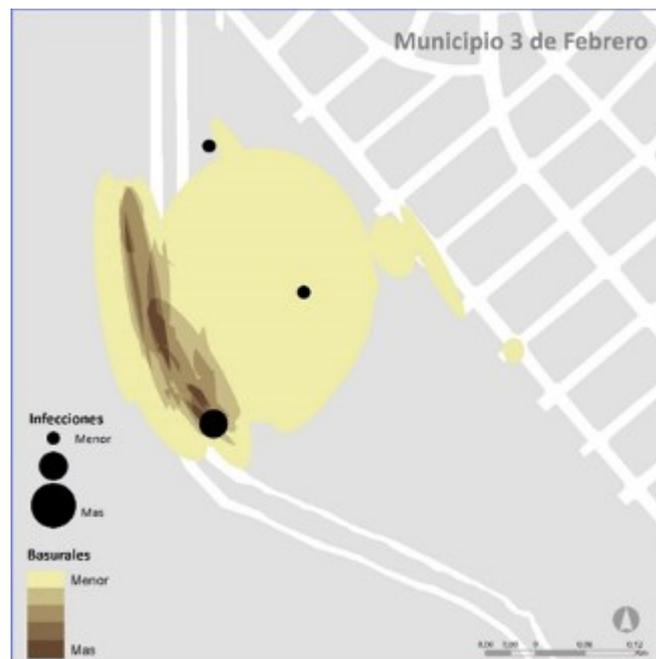
Figura 11. Fuente CIM

La agrupación de la mayoría de los vecinos encuestados que han padecido enfermedades infecciosas y parasitarias coincidió geográficamente con la presencia de basurales.
